Expertise approfondie de 3 platanes

Rue Poge

à CAPBRETON

ARBRE CONSEIL®

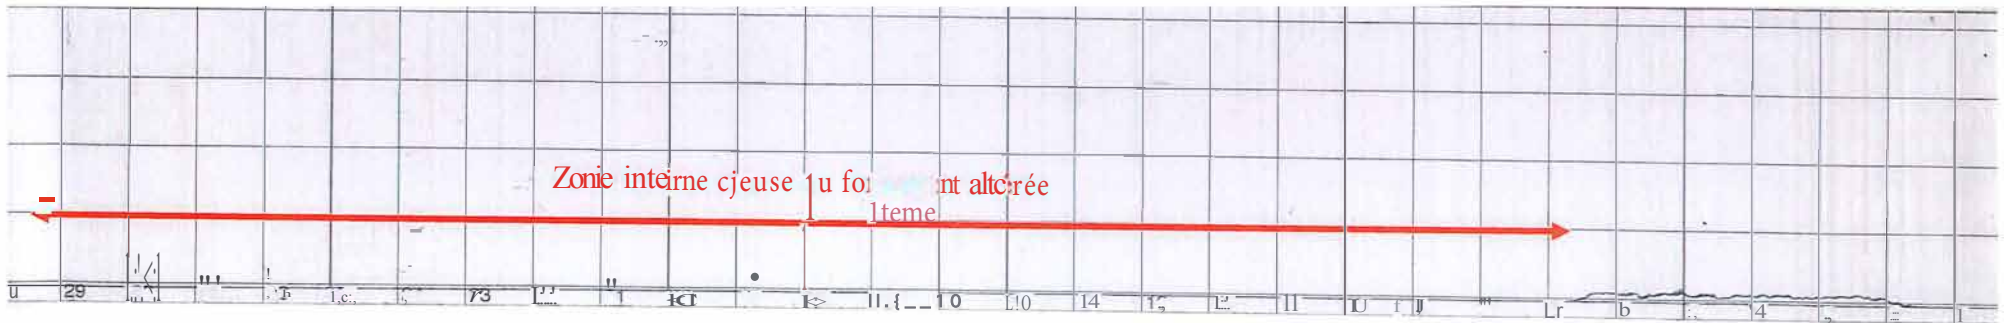
RESISTOGRAPHIE DU PLATANE n° 1- rue de Poge à Capbreton -

Platane commun (platanus x acerifolia)	Sol : bitume	Hauteur totale : 16m	Tranche d'âge : 80-90 ans
Diamètre au collet : 192 cm	Diamètre au niveau du sondage : 86 cm	Hauteur du sondage : 10 cm	Orientation du sondage : Nord vers Sud
Diamètre à 1,30m du sol: 98 cm	! inclinaison et orientation du tronc : 15° Nord		Vitesse du sondage : 20cm/mn
Photos n° 695 à 714			
<i>Défauts et Investigations visuelles :</i>			
<ul style="list-style-type: none"> Gêne gabarit réseau aérien au sud + gêne passage sur trottoir non fonctionnel + fissuration du muret privé au sud à 66 cm Empattement racinaire Nord tronqué et régulièrement blessé côté chaussée + forte attaque d'oïdium sur le feuillage Cavité interne importante avec une extension prévisible rapide après les travaux de voirie, suite à des probables ablations racinaires

Etat physiologique	Excellent
Etat sanitaire	Mauvais
Etat mécanique	Mauvais

Rupture	Moyen
Dangerosité	Moyen
Evolution	Mauvais
Maintien raisonné	Mauvais

AUTEUR	Seuils pour PRBS mini	Seuils pour PRBS max	Seuil critique
Wagener	69,02%	58,68%	> 33%
Matteck and al.	11,63%	16,28%	< 30 %
Valeur en rouge si inférieure au seuil critique = arbre avec risque de rupture

Interprétation : Paroi résiduelle de bois sain insuffisante.	Gestion: - Arbre à abattre - Plantation compensatrice
Préconisation : Abattage dans les meilleurs délais	Travaux: Abattage par démontage+ rognage+ réfection trottoir+ plantation d'un arbre-tige sur un espace approprié permettant une gestion en port libre (sans élagage à l'état adulte)
Délai des travaux : Urgent Travaux à envisager dans un délai de 1 à 3 mois	Prochain contrôle conseillé: Néant

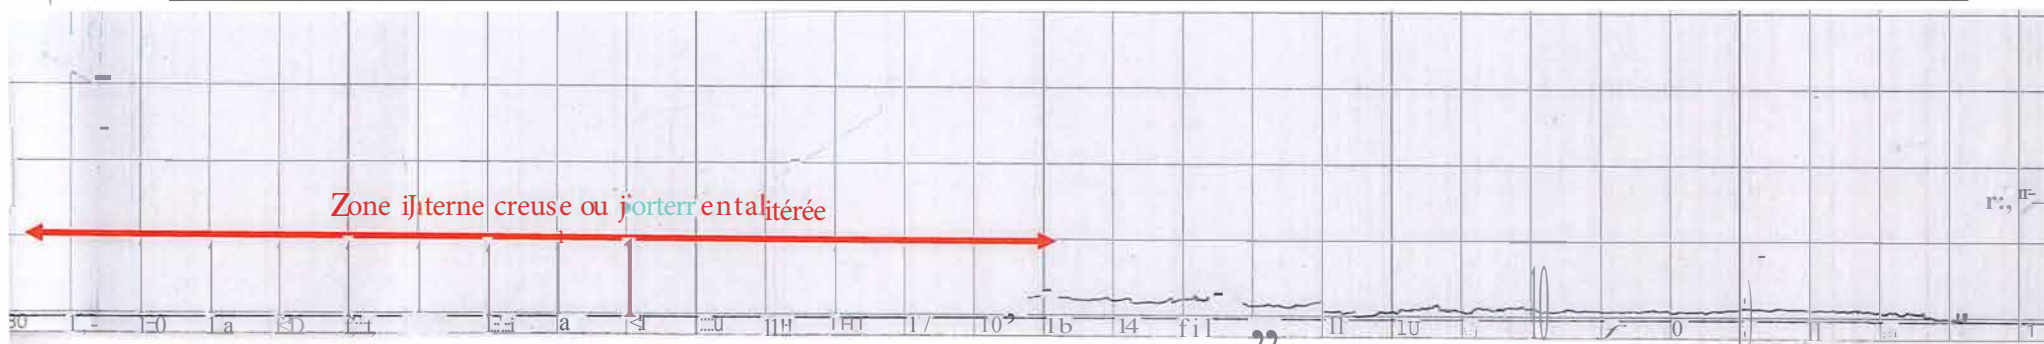
RESISTOGRAPHIE DU PLATANE n° 2 - rue de Poge à Capbreton -

Platane commun (platanus x acerifolia)	Sol : bitume	Hauteur totale : 16m	Tranche d'âge : 80-90 ans
Diamètre au collet : 124 cm	Diamètre au niveau du sondage : 92 cm	Hauteur du sondage : 10 cm	Orientation du sondage : Est vers Ouest
Diamètre à 1,30m du sol : 76 cm	! inclinaison et orientation du tronc :		Vitesse du sondage : 20cm/mn
Photos n° 716 à 730			
<i>Défauts et Investigations visuelles :</i>			
<ul style="list-style-type: none"> • Gêne gabarit réseau aérien au sud + gêne passage sur trottoir non fonctionnel + fissuration du muret privé au sud à 70 cm • Empattement racinaire Nord tronqué et régulièrement blessé côté chaussée + forte attaque d'oidium sur le feuillage • Cavité ouverte importante dans le tronc côté sud à 2m de hauteur avec une extension verticale vers le bas du tronc. • Déficience d'ancrage des charpentières côté chaussée par insuffisance de bois de réaction en compression et en tension

Etat physiologique	Excellent
Etat sanitaire	Mauvais
Etat mécanique	Très Mauvais

Rupture	Moyen
Dangerosité	Moyen
Evolution	Mauvais
Maintien raisonné	Mauvais

AUTEUR	Seuils pour PRBS mini	Seuils pour PRBS max	Seuil critique
Wagener	40,38%	30,61%	> 33%
Matteck and al.	26,09%	32,61%	< 30 %
Valeur en rouge si inférieure au seuil critique = arbre avec risque de rupture

Interprétation : Paroi résiduelle de bois sain insuffisante + cavité interne verticale+ déficience d'ancrage des charpentières non solutionnable vu l'emplacement du platane	Gestion: - Arbre à abattre - Plantation compensatrice
Préconisation : Abattage dans les meilleurs délais	Travaux: Abattage par démontage + rognage + réfection trottoir + plantation d'un arbre-tige sur un espace approprié permettant une gestion en port libre (sans élagage à l'état adulte)
Délai des travaux : Urgent Travaux à envisager dans un délai de 1 à 3 mois	Prochain contrôle conseillé: Néant

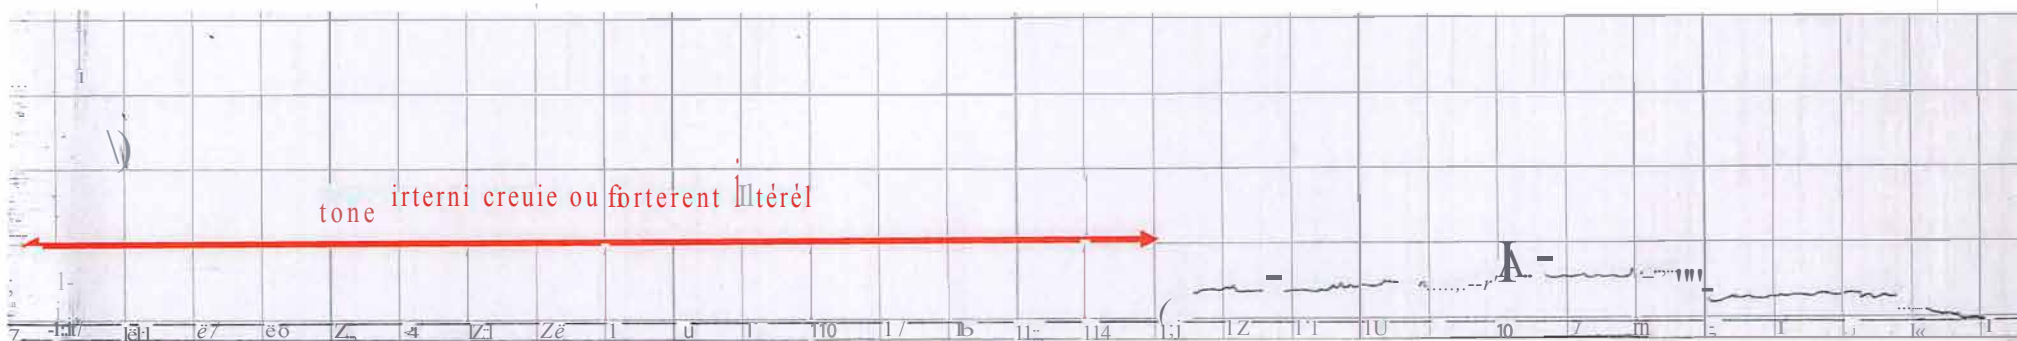
RESISTOGRAPHIE DU PLATANE n° 3- rue de Poge à Capbreton -

Platane commun (platanus x acerifolia)	Sol : bitume	Hauteur totale : 16m	Tranche d'âge : 80-90 ans
Diamètre au collet: 180 cm	Diamètre au niveau du sondage: 103 cm	Hauteur du sondage: 10 cm	Orientation du sondage : Sud-ouest vers Nord-Est
Diamètre à 1,30m du sol : 93 cm	Inclinaison et orientation du tronc :	Vitesse du sondage : 20cm/mn	Photos n° 732 à 746
<i>Défauts et Investigations visuelles :</i>			
<ul style="list-style-type: none"> • Gêne gabarit réseau aérien au sud + gêne passage sur trottoir non fonctionnel+ fissuration du muret privé au sud à 60 cm • Empattement racinaire Nord tronqué et régulièrement blessé côté chaussée + forte attaque d'oïdium sur le feuillage • Cavité fermée importante dans le tronc côté sud-ouest avec une extension rapide prévisible après travaux de voirie.

Etat physiologique	Excellent
Etat sanitaire	Mauvais
Etat mécanique	Très Mauvais

Rupture	Moyen
Dangerosité	Moyen
Evolution	Mauvais
Maintien raisonné	Mauvais

AUTEUR	Seuils pour PRBS mini	Seuils pour PRBS max	Seuil critique
Wagner	60,26%	41,78%	> 33 %
Matteck and al.	15,53%	25,24%	< 30%
Valeur en rouge si inférieure au seuil critique = arbre avec risque de rupture

Interprétation : Paroi résiduelle de bois sain insuffisante + cavité interne + déficience d'ancrage des charpentières non solutionnable vu l'emplacement du platane	Gestion: - Arbre à abattre - Plantation compensatrice
Préconisation : Abattage dans les meilleurs délais	Travaux: Abattage par démontage+ rognage+ réfection trottoir+ plantation d'un arbre-tige sur un espace approprié permettant une gestion en port libre (sans élagage à l'état adulte)
Délai des travaux : Urgent Travaux à envisager dans un délai de 1 à 3 mois	Prochain contrôle conseillé: Néant
