Expertise approfondie de 3 platanes

Rue Poge

à CAPBRETON

ARBRE CONSEIL®

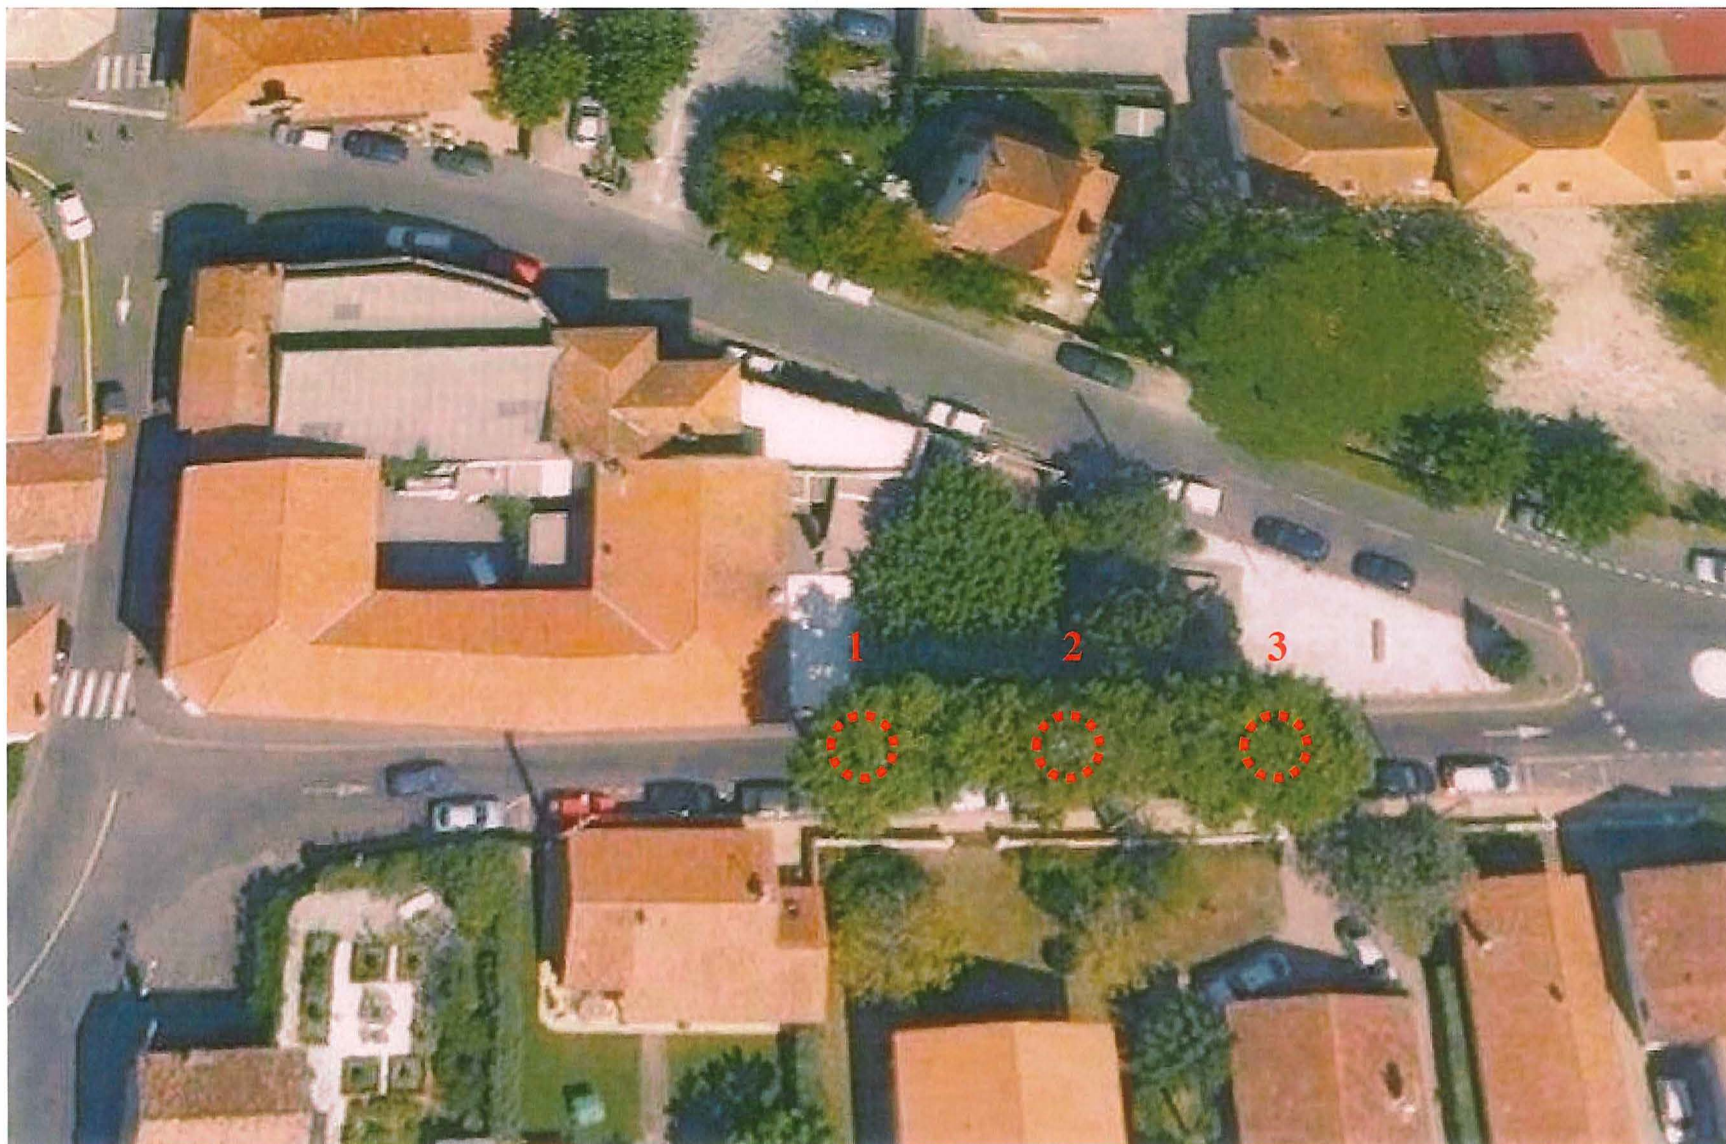
RESISTOGRAPHIE DU PLATANE n° 1- rue de Poge à Capbreton -

Platane commun (platanus x acerifolia)	Sol : bitume	Hauteur totale : 16m	Tranche d'âge : 80-90 ans
Diamètre au collet : 192 cm	Diamètre au niveau du sondage : 86 cm	Hauteur du sondage : 10 cm	Orientation du sondage : Nord vers Sud
Diamètre à 1,30m du sol: 98 cm	! inclinaison et orientation du tronc : 15° Nord		Vitesse du sondage : 20cm/mn
Photos n° 695 à 714			
<i>Défauts et Investigations visuelles :</i>			
<ul style="list-style-type: none"> Gêne gabarit réseau aérien au sud + gêne passage sur trottoir non fonctionnel + fissuration du muret privé au sud à 66 cm Empattement racinaire Nord tronqué et régulièrement blessé côté chaussée + forte attaque d'oïdium sur le feuillage Cavité interne importante avec une extension prévisible rapide après les travaux de voirie, suite à des probables ablations racinaires

Rupture	Moyen
Dangerosité	Moyen
Evolution	Mauvais
Maintien raisonné	Mauvais

AUTEUR	Seuils pour PRBS mini	Seuils pour PRBS max	Seuil critique
Wagener	69,02%	58,68%	> 33%
Matteck and al.	11,63%	16,28%	< 30 %
Valeur en rouge si inférieure au seuil critique = arbre avec risque de rupture

Interprétation : Paroi résiduelle de bois sain insuffisante.	Gestion: - Arbre à abattre - Plantation compensatrice
Préconisation : Abattage dans les meilleurs délais	Travaux: Abattage par démontage+ rognage+ réfection trottoir+ plantation d'un arbre-tige sur un espace approprié permettant une gestion en port libre (sans élagage à l'état adulte)
Délai des travaux : Urgent Travaux à envisager dans un délai de 1 à 3 mois	Prochain contrôle conseillé: Néant
